Rijksmonument Jachthuis Beukenrode: een ecologische restauratie onder de loep

Beukenrode is een 19de eeuws landgoed gecentreerd rond het Jachthuis Beukenrode. Een fraai rijksmonument, in 1872 gebouwd door de familie Kneppelhout. Het toenmalige 'Nieuw-Sterkenburg' werd gebouwd in Neo-Renaissancistische stijl met Italiaanse motieven. Het omliggende landgoed is indertijd ontworpen door Copijn. Het huis is particulier bewoond tot 1950, toen de Broeders van Onze Lieve Vrouwe van Lourdes er een internaat vestigden. In de jaren 80 heeft de Sint Augustinusstichting het beheer van de Broeders overgenomen.

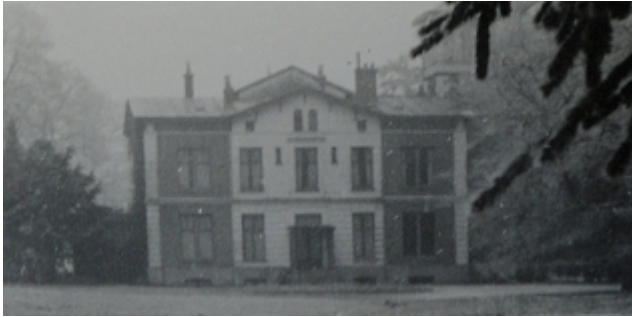
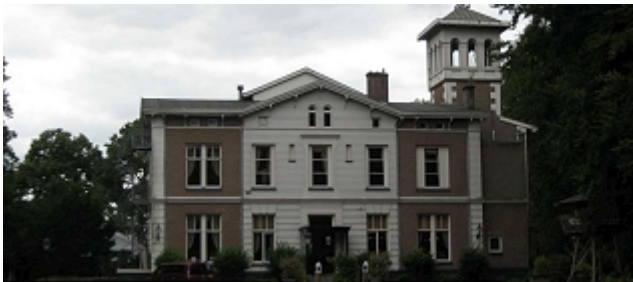
Entreezijde kozijnen oud en nieuw

graag omdat we wilden weten of de entree vroeger ook al zo was. Ook zijn de ramen op de eerste verdieping aan de entreezijde verkleind en vervangen door stalen horizontaal georiënteerde ramen. Vreemd. Aan je water voel je dat daar dezelfde type ramen gezeten hebben als op de begane grond, maar heb je geen foto. Er is dus geen bewijs en je moet het zeker weten. Anders ga je iets terugbrengen wat er misschien nooit was...

Tijdens het historisch onderzoek kwamen er twee doorslaggevende foto's naar boven. Een foto van de gehele gevel die aantoonde wat voor kozijnen er in hebben gezeten. En foto van een kapel op de eerste verdieping. Vandaar de stalen horizontaal georiënteerde ramen. Oké, verklaring gevonden, maar wat nu? Ook de kapel is natuurlijk een stukje van de historie van het gebouw. We hebben met de monumentencommissie, de gemeente, de gebruikers en de eigenaren uiteindelijk besloten om de ramen terug te brengen naar de oorspronkelijke houten kozijnen, zoals op de foto. De redenen zijn eenvoudig: enerzijds is het oorspronkelijke ontwerp van het Jachthuis in de stijl van de Italiaanse Renaissance gericht op de uitstraling naar buiten via de zichtlijnen van het landgoed. Anderzijds is er binnen geen spoor meer van de kapel te vinden. Het is een relatief korte periode geweest in de historie van het gebouw en de katholieke kapel is inmiddels ontwijd, dus feitelijk helemaal geen kapel meer...

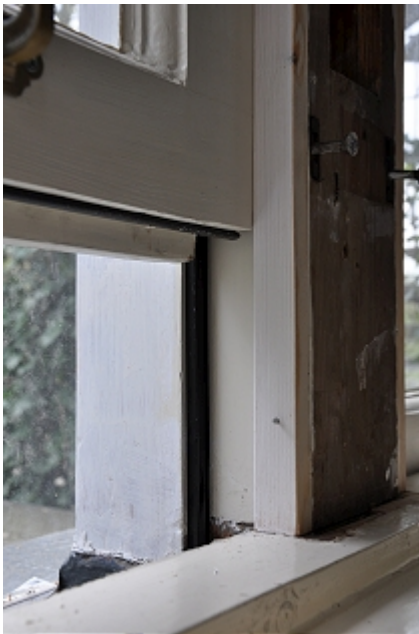
Tochtprofielen en rubbers

Nu we het toch over de ramen en kozijnen hebben, wat doen we daar voor de rest mee? Vroeger bestond de ventilatie uit schuiframen boven en beneden. Door de bovenramen naar beneden te schuiven ging de warme vieze lucht er aan de bovenzijde uit en kwam de frisse schone lucht door het onderste raam weer naar binnen. Een eenvoudige lowtech manier van ventileren, dat zie ik als ecologisch architect graag! Al de oorspronkelijke schuiframen gaan we dus weer werkend maken en om energieverlies tegen te gaan zullen de aansluitingen tussen raam en kozijn worden voorzien van tochtwering en luchtdichting. Na een rondgang zagen we dat er nog slechts in een onderraam het kenmerkende getrokken glas (met de onregelmatige spiegeling in het glas) zat. Het Jachthuis is een gebouw wat veel voor bruiloften en conferenties gebruikt wordt. Vensterbanken zitten relatief laag (vandaar dat het glas al veelvuldig gesneuveld zal zijn) en gezien de veiligheid willen we niet dat er mensen doorheen vallen. Geïsoleerd monumentenglas geeft toch een kleurige waas, dus dat vonden we met zijn allen geen optie en voor het energielabel was het al helemaal niet nodig. Veiligheidsglas is de beste keuze in dit geval. In veel bovenramen zitten wel het getrokken glas, dat blijft uiteraard!

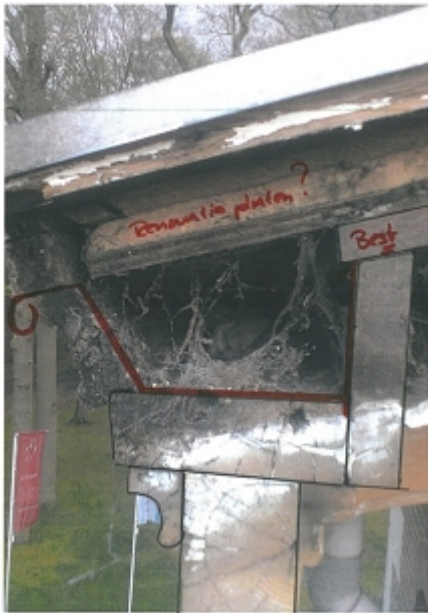
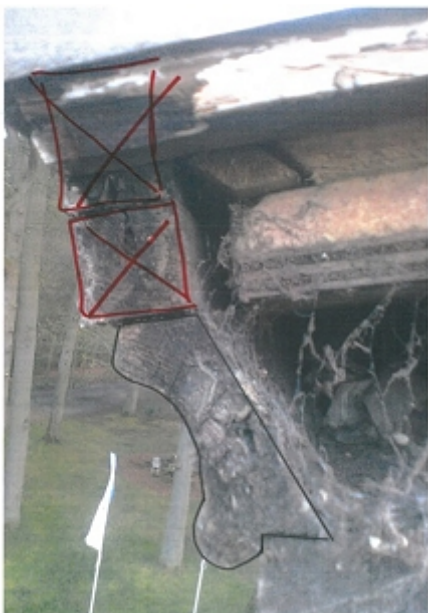
Op oude foto's is te zien dat op het oorspronkelijke gebouw uit 1872 zink heeft gelegen. Zink is natuurlijk geen ecologische dakbedekking en bovendien al verwijderd ergens in de jaren '50. Terugbrengen kost ook nog eens een vermogen. We willen het bitumen verwijderen en het dak zal met 10cm houtvezel geïsoleerd worden en bekleed met EPDM. Aan de binnenzijde, boven het gipsplafond, zie je nog de houten constructie en het oorspronkelijke plankendakbeschot. Beide waardevol om weer zichtbaar te maken. De huidige dakgoten voldoen niet, bij hoosbuien klotst het er over heen. Daar hebben we nogal wat uurtjes naar gekeken en over gediscussieerd hoe dat kan en hoe op te lossen....totdat we het boeiboord aan een zijde eraf haalden en er achter kwamen dat er gewoon fraaie bakgoten gezeten hebben.

De foto's bevestigen ons vermoeden en we gaan ze dan ook terugbrengen. Boven de oorspronkelijke dakrand, onder met opgehoogde goot.

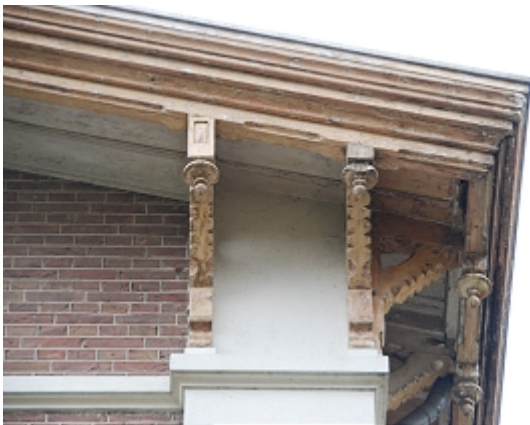
Openingen voor de vleermuizen

In eerste instantie gingen we uit van mitigerende maatregelen, dus bijvoorbeeld vleermuiskasten ophangen en vervolgens nieuwe nestgelegenheden maken. Nadere inspectie en overleg met de ecooloog wezen echter op een veel eenvoudiger oplossing. We laten de gaten waarin ze huizen gewoon zitten. Kraamkolonies kunnen wel voor overlast zorgen, maar winter- en zomerverblijven doorgaans niet. Bovendien zitten ze er al decennia en is er nooit overlast geweest. Openingen in het metselwerk en tussen hout en metselwerk blijven dus gewoon open voor de gewone dwergvleermuis. De vleermuiskasten komen er overigens wel als extra voorziening en deze zullen in de Nacht van het Monument gebruikt worden om de vleermuizen te laten zien!

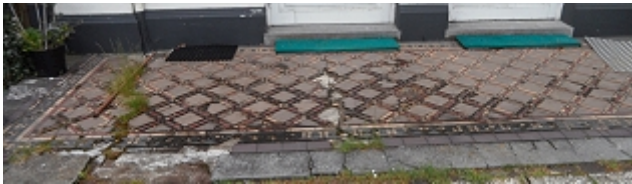
De Italiaanse tegelvloer

Het Italiaans tegelwerk van de veranda, passend bij de Italiaanse Renaissance stijl van de voorzijde, is beschadigd. Het staat immers al decennia onder invloed van weer en wind. De bestaande tegels worden gereinigd en er wordt gezocht naar gelijkwaardige nieuwe tegels waarna het geheel opnieuw wordt gevoegd. Boven dit tegelwerk stond een fraaie veranda. Op archieffoto's is te zien dat deze constructie een glazen dak had en karakteristieke zijwand. Het raam in de toren is vermoedelijk geïnspireerd op dit raam. De overkapping zal uiteraard worden gereconstrueerd. Voor de maatvoering en de detaillering laten we ons inspireren op de archieffoto's en we laten de nieuwe overkapping in stijl aansluiten bij het gebouw en bij de serre.

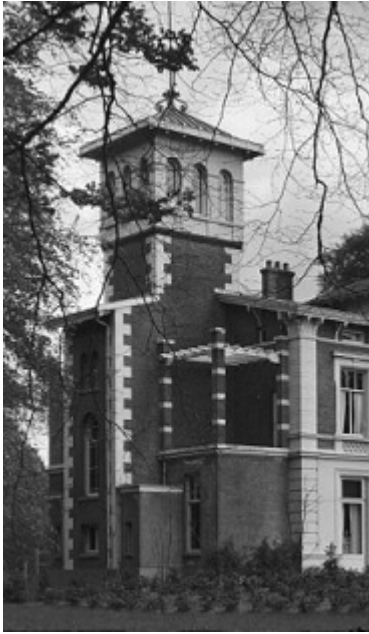
Baldakijn

De archieffoto's tonen aan dat vroeger op het plat dak aan de voorzijde een baldakijn was geplaatst. Ook deze wordt gereconstrueerd. De constructie wordt voorzien van houten valbeveiliging in de vorm van hekwerk. De pergola wordt behandeld met een natuurlijk verfysteem in kleuren die aansluiten bij bestaande kleuren van het overige houtwerk.
